Le rapport d'inspection au Québec : Exemple et Coût

Le rapport d'inspection 2018-2019 – modèle existant et analyse

Montréal, 2017-05-11

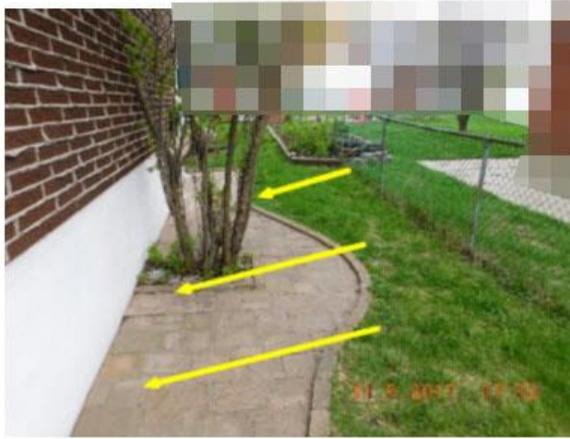
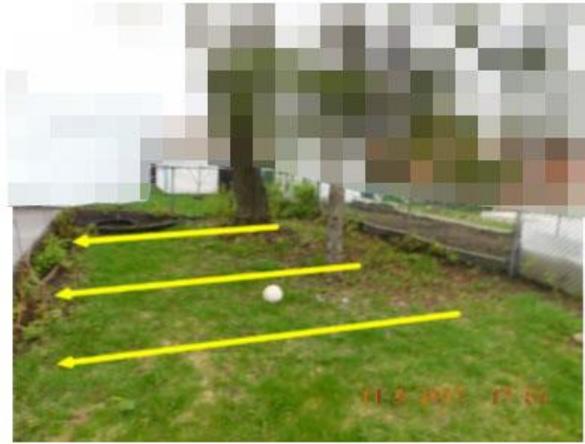
Nous avons constaté qu'à certains endroits, ou en totalité, que les pentes du terrain sont inadéquates et permettent à l'eau de s'accumuler près des fondations et de s'y infiltrer. Cette situation favorise un taux d'humidité élevé au sous-sol et a une incidence déterminante sur la longévité des composantes du bâtiment. Le bon drainage des fondations devient donc impératif.

Avec le temps, le terrain des bâtiments finit par s'affaisser avec le temps. IL EST PRIMORDIAL d'évacuer l'eau le plus loin possible des fondations du bâtiment, afin de réduire les risques de mouvements, de fissures et tout autres dommages. Remblayer et niveler le terrain de manière à aménager une pente qui éloigne l'eau de la maison dans le premier 1,8 m (6 pi) en considérant un dégagement minimum de 6 à 8 pouces entre le niveau du sol versus tout revêtements extérieurs et fenêtres. Aussi, vérifier trottoirs, patios, balcons et stationnement. Ceux-ci peuvent aussi s'affaisser avec le temps et causer un mauvais drainage vers les fondations de votre habitation.

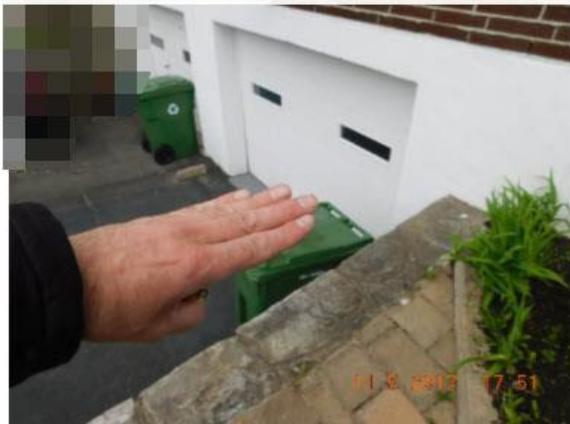
Défaut à corriger immédiatement

Le muret avant est d'une hauteur nécessitant un garde-corps pour éviter les chutes.

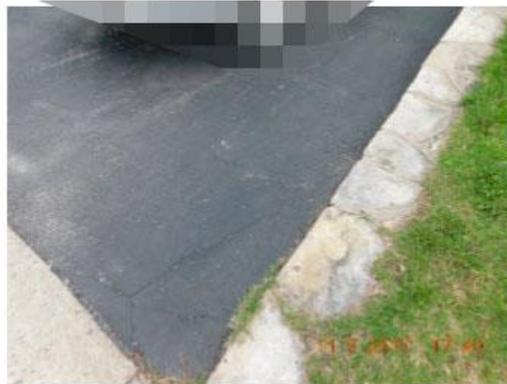
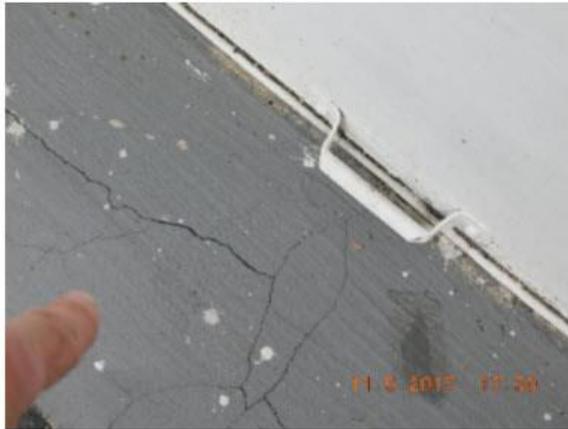
Défaut à corriger

Entrée d'auto et/ou l'aire de stationnement est endommagée. Afin d'assurer la sécurité des utilisateurs, apporter immédiatement les correctifs nécessaires à sa remise en état. Faites appel à un entrepreneur qualifié pour obtenir une estimation des coûts reliés afin de procéder aux réparations requises.

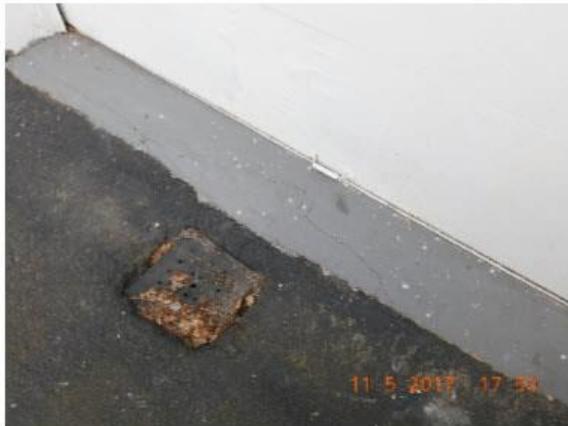
Défaut à corriger immédiatement

Nous avons pu observer que le caniveau devant la porte de garage nécessite des réparation majeure immédiatement afin d'éviter des accumulations d'eau et infiltrations/dommages.

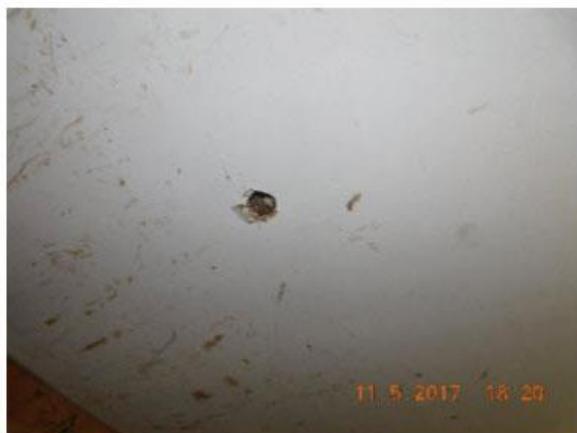
Il ne doit y avoir aucun passage de l'air (ex : ventilation, générateur de chaleur, chauffe-eau, aspirateur, ouverture, brèche, fissures, trous, etc.) entre le garage attenant et les airs habitables qui pourrait permettre des infiltrations de monoxyde de carbone à l'intérieur de la maison. De plus, la porte du garage communiquant avec les airs communes doit être de type coupe-feu munie de coupe froid et d'un dispositif de fermeture automatique de façon à créer une barrière hermétique continue. Il est maintenant obligatoire d'installer des détecteurs de monoxyde de carbone disposant d'un garage intérieur.

Apporter les correctifs nécessaires afin d'assurer la sécurité des utilisateurs et/ou des occupants. Immédiatement.

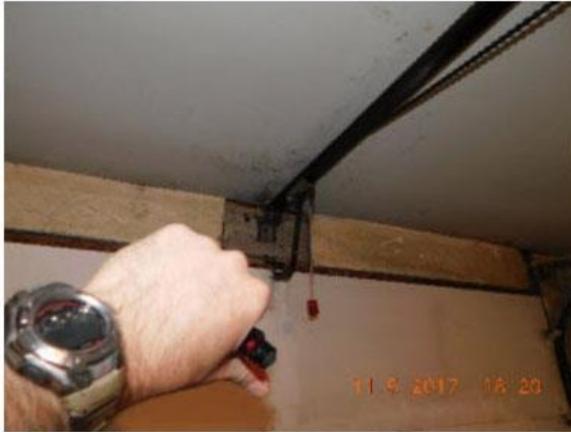
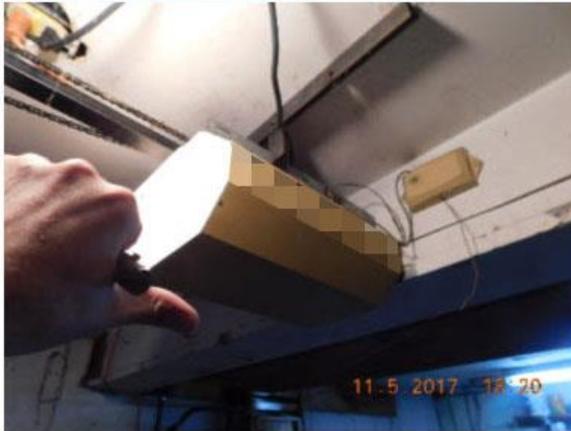
Danger immédiat

ATTENTION!! Mécanisme de sécurité de la porte de garage défectueux, mal ajusté et/ou manquant. Cette situation représente des risques de blessures graves pour les utilisateurs. Condamner immédiatement l'accès jusqu'à ce que les correctifs nécessaires soient apportés. Faire appel à un ouvrier qualifié IMMÉDIATEMENT.

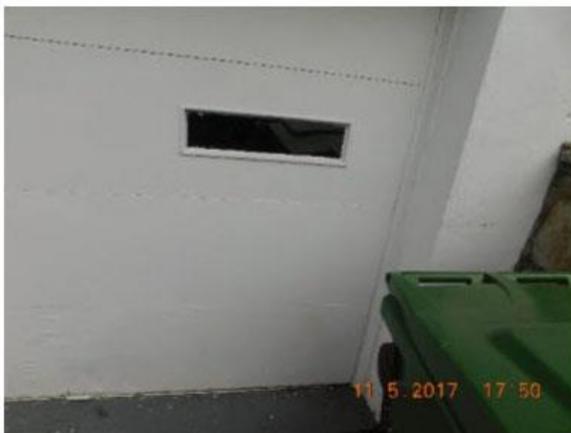
Défaut à corriger

Déficience au niveau du coupe-froid de la porte de garage. Un bon coupe-froid ainsi qu'un ajustement adéquat des portes contribuent à réduire considérablement les pertes de chaleurs, les infiltrations d'air, d'eau, de saleté vous faisant ainsi économiser tout en évitant la dégradation prématurée des éléments de votre résidence. Apporter les correctifs nécessaires immédiatement.

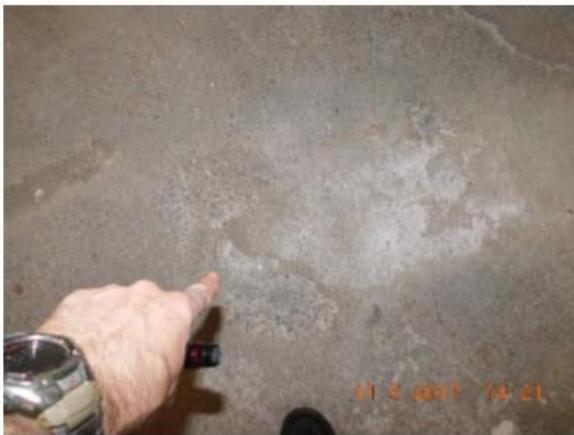
Colmater immédiatement les fissures à la dalle de béton du plancher de garage, pour empêcher l'infiltration d'eau pouvant affecter sa solidité et afin de conserver son intégrité structurale.

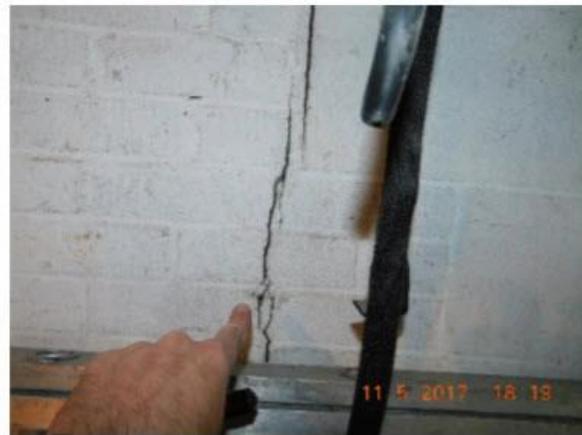
Colmater la fissure au mur de blocs mitoyen du garage.

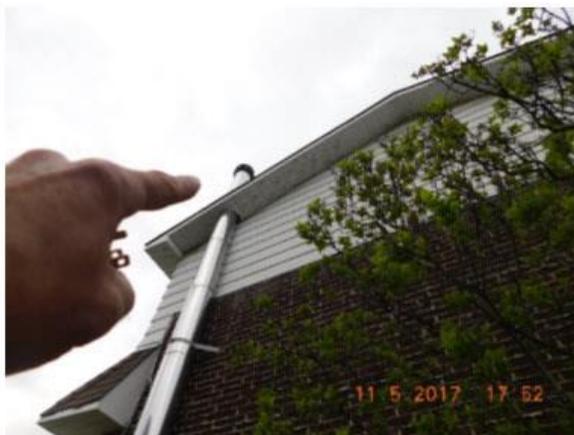
Le soffite est modifié ou passe le conduit de cheminée. Assurez vous de sceller toutes ouvertures pour éviter les infiltrations d'eau.

La présence et l'intégrité des revêtements muraux extérieurs est primordiale afin de protéger les murs, la structure et autres composantes sous celui-ci. Une défaillance de son intégrité, aussi minime soit-elle, peut engendrer des infiltrations d'eau, d'air et/ou de saleté, une infestation d'insectes et une multitude de dommages aux composantes derrière le revêtement. Il est impératif de restaurer les parties endommagées, fixer adéquatement les sections lâches, installer les portions manquantes et/ou procéder au remplacement dans l'immédiat, afin de rétablir ses fonctions et éviter tout dommages reliés. Étant donné que cette inspection est visuelle, nous ne pouvons savoir si des infiltrations occasionnées par cette/ces déféctuosité(s), cause(ent), ou aurai(en)t déjà causé(s) des dommages à des composantes non visibles. Retirer et remplacer tous matériaux endommagés s'il y a lieu.

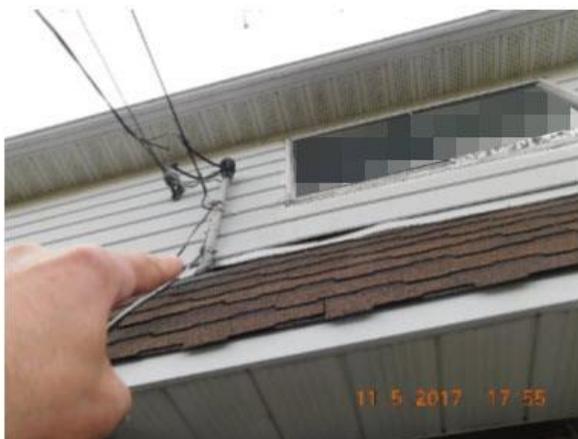
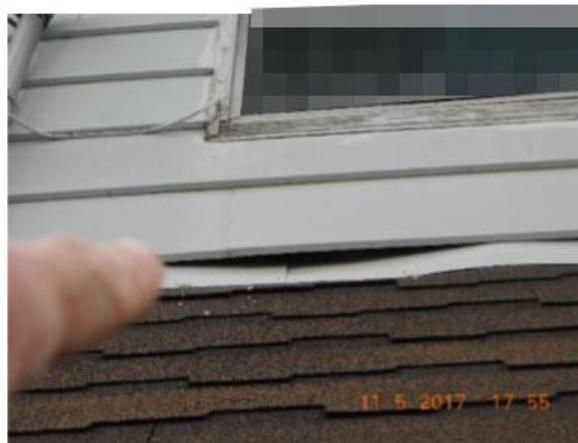
Un solin sous une fenêtre arrière est mal installé. Consultez un expert en toiture pour effectuer les réparations. Des infiltrations de toutes sortes pourraient résulter de cette situation.

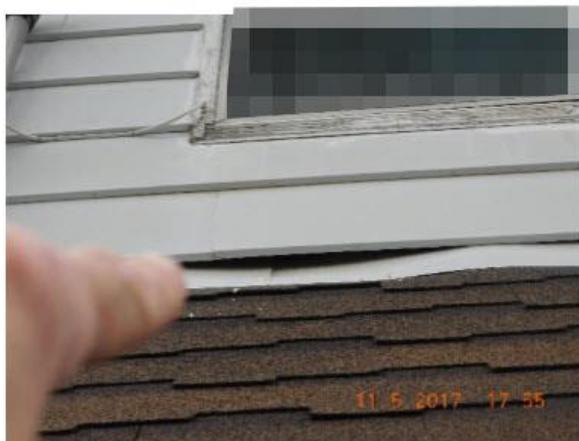
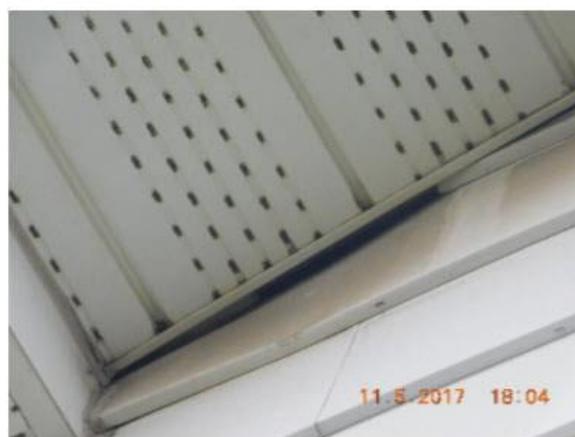
Nous avons noté lors de l'inspection visuelle des parties lâches ou détachées du revêtement extérieur. La présence et l'intégrité des revêtements muraux extérieurs est primordial afin de protéger les murs, la structure et autres composantes sous celui-ci. Une défaillance de son intégrité, aussi minime soit-elle, peut engendrer des infiltrations d'eau, d'air et/ou de saleté, une infestation et une multitude de dommages aux composantes derrière le revêtement.

Il est impératif de restaurer les parties endommagées, fixer adéquatement les sections lâches, installer les portions manquantes et/ou procéder au remplacement dans l'immédiat, afin de rétablir ses fonctions et éviter tout dommages reliés. Étant donné que cette inspection est visuelle, nous ne pouvons savoir si des infiltrations occasionnées par cette/ces défaut(s), cause(ent), ou aurai(en)t déjà causé des dommages à des composantes non visibles. Retirer et remplacer tout matériaux endommagés s'il y a lieu.

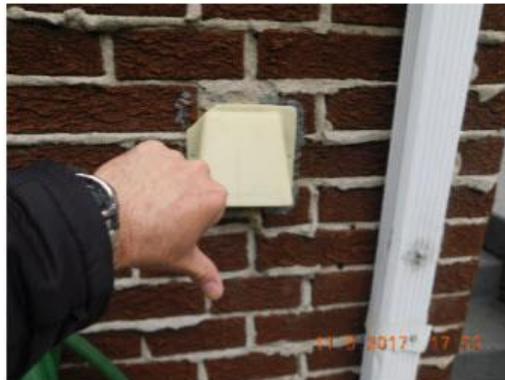
Défaut à corriger

Nous avons constaté que le registre extérieur était en mauvais état. Procéder à son remplacement immédiatement afin d'éviter que des infiltrations d'eau, d'air et/ou de saleté ne se produisent à cet endroit.

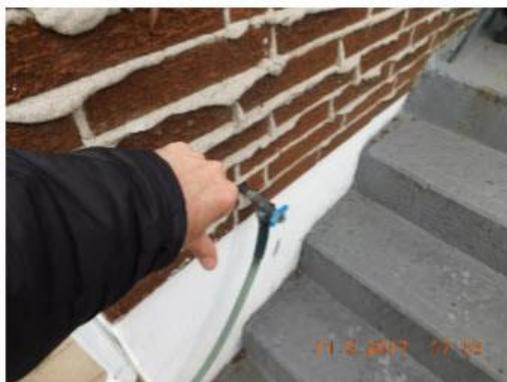
Défaut à corriger

NOUS AVONS NOTÉ QU'AUCUN SYSTÈME ANTIGEL NE PROTÈGE LA PLOMBERIE EXTÉRIEURE. CETTE SITUATION PEUT ENDOMMAGER LA TUYAUTERIE PAR TEMPS FROID ET CAUSER DES FUITES QUI POURRAIT ENDOMMAGER SÉVÈREMENT LES COMPOSANTES DU BÂTIMENT. APPORTER LES CORRECTIFS NÉCESSAIRES IMMÉDIATEMENT AFIN DE PRÉVENIR DES COMPLICATIONS DÉPLORABLES.

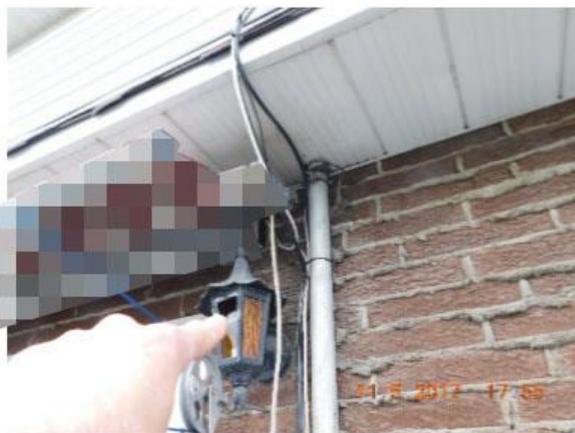
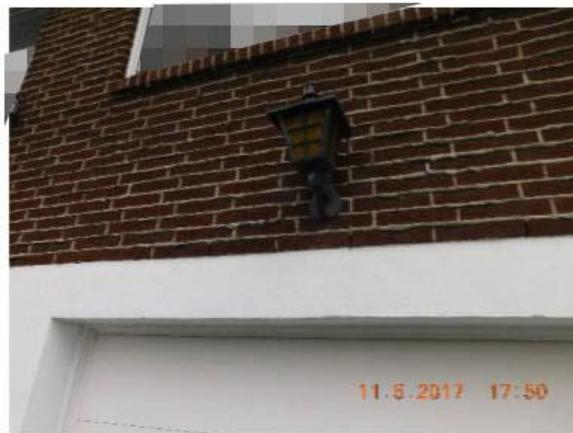
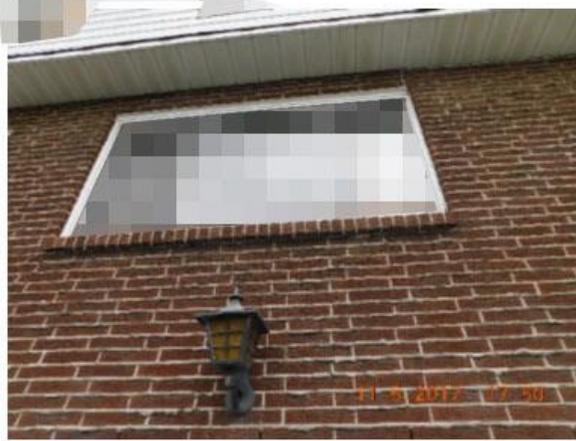
Défaut à corriger

Nous avons noté la présence de luminaire(s) désuet(s) / instable(s) et/ou non-sécuritaire(s). Apportez les correctifs nécessaires afin de remédier à la situation. Étant donné que cette inspection est visuelle, nous ne pouvons nous prononcer sur l'état des composants derrière les installations. S'il y a lieu, retirer et remplacer tous matériaux endommagés.

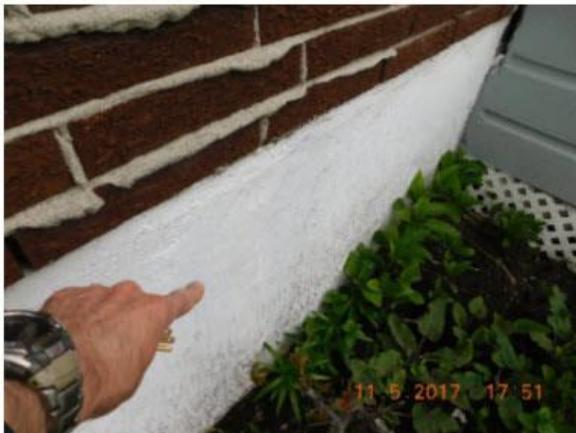
Surveillance recommandée

Une fissure réparée à été observée sur la fondation à l'avant à droite du balcon. Si vous faites des travaux important au sous-sol , il serait prudent de vérifier ce mur pour vous assurer que la fissure est bien étanche. Consultez un expert en fissure.

Nous avons pu observer une ou des fissures réparées. Obtenir du vendeur la facture de réparation afin de vérifier la conformité, le type et la durée de la garantie.

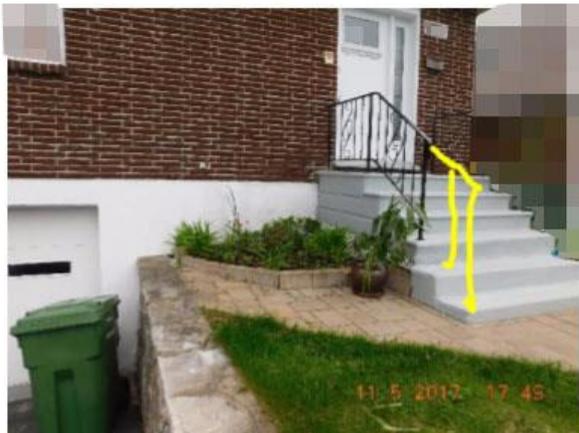
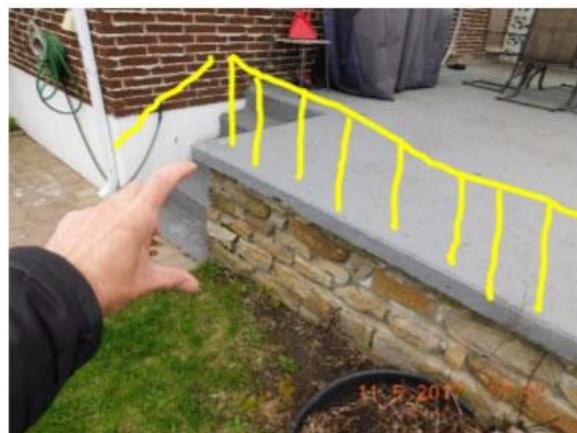
Nous avons observé une séparation entre le mur de la maison et le balcon. Prévoir un budget de correction et/ou réfection. Obtenir d'un spécialiste dans le domaine un estimé du cout de réfection avant la signature des contrats de vente.

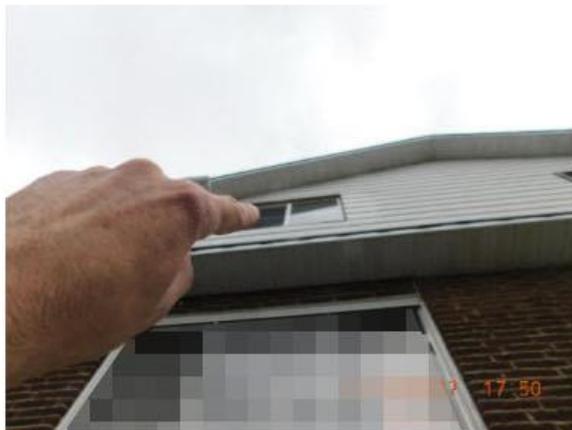
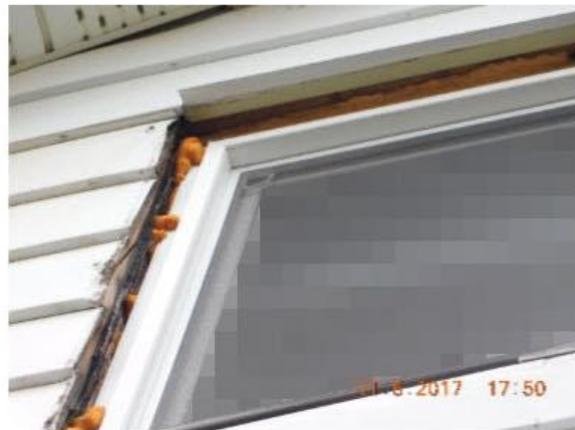
Défaut à corriger immédiatement

Nous avons noté des thermos de vitres déscellés sur une ou plusieurs fenêtres. Faire IMMÉDIATEMENT appel à un spécialiste pour la réparation, et/ou le remplacement, afin d'éviter tout problème d'ordre structurel.

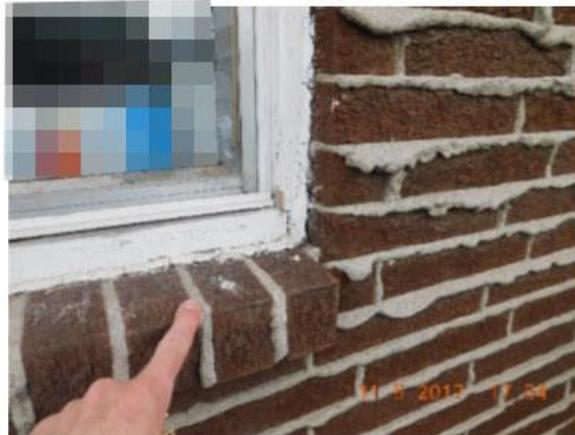
La finition extérieure de plusieurs fenêtres n'est pas complétée. Le vendeur laisse des fenêtres et une porte patio non installées dans la maison. Des travaux importants de remplacement et de finition seront à prévoir pour rendre la maison étanche aux intempéries. Des dommages par l'eau peuvent déjà avoir été causés par des infiltrations résultant du manque de finition des fenêtres. Une inspection minutieuse de la structure autour des fenêtres est recommandée lors des prochains travaux.

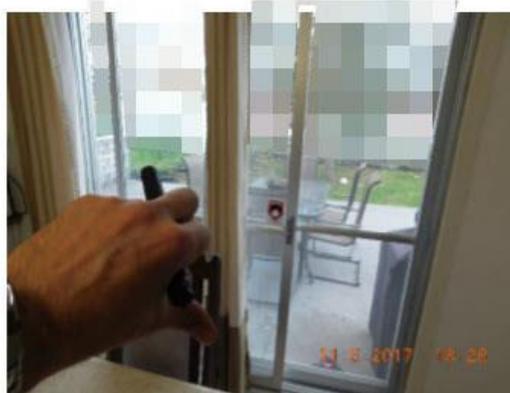
Défaut à corriger

- Durée de vie utile atteinte

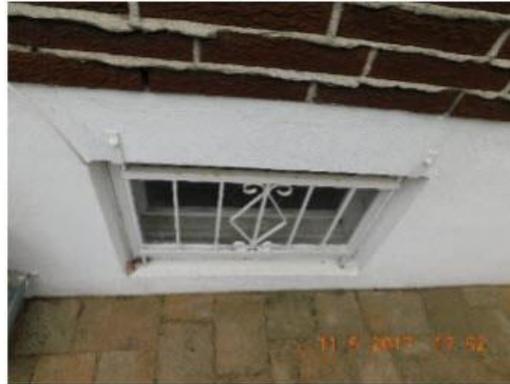
- Scellant manquant et/ou endommagé
- Durée de vie utile atteinte

Un bon calfeutrage contribue à réduire considérablement les pertes de chaleur et les infiltrations d'air, d'eau et de saletés, vous faisant ainsi économiser, tout en évitant la dégradation prématurée de votre résidence. Calfeutrer immédiatement le contour extérieur de toutes les fenêtres du bâtiment. Avant de procéder, s'assurer qu'aucune infiltration d'eau antérieure n'ait atteint la structure. Retirer et remplacer tout matériel endommagé s'il y a lieu. Nous vous conseillons de contacter un spécialiste en calfeutrage.

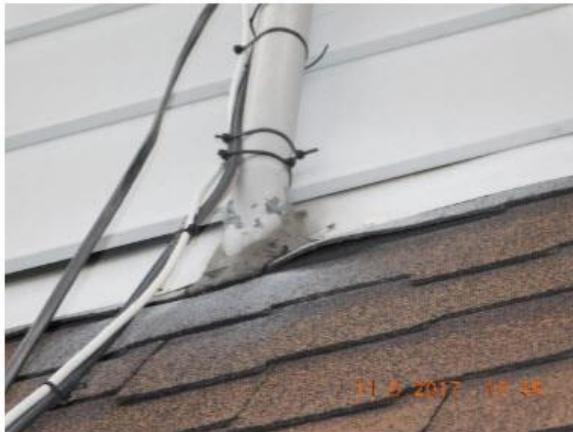
Recommandation solin:
 Scellant manquant et/ou endommagé

Solin installé par dessus les bardeaux au lieu d'être installé sous les bardeaux, piètre mise en oeuvre, consulter un couvreur certifié pour corriger et calfeutrer convenablement. Étant donné que cette inspection est visuelle et non exhaustive, nous ne pouvons savoir si ces infiltrations d'eau ont, ou auraient pu, causer des dommages à la structure derrière le revêtement. Tous les matériaux endommagés devront être retirés et remplacés.

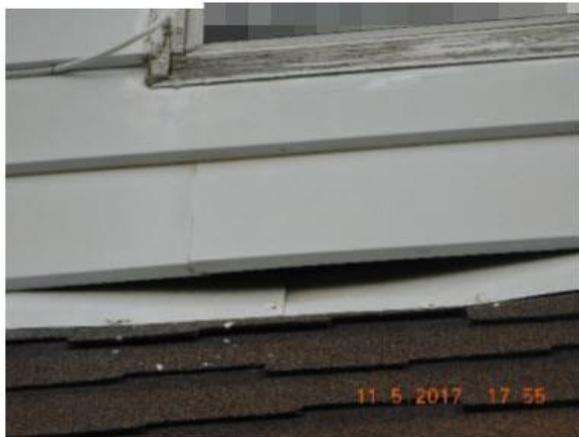
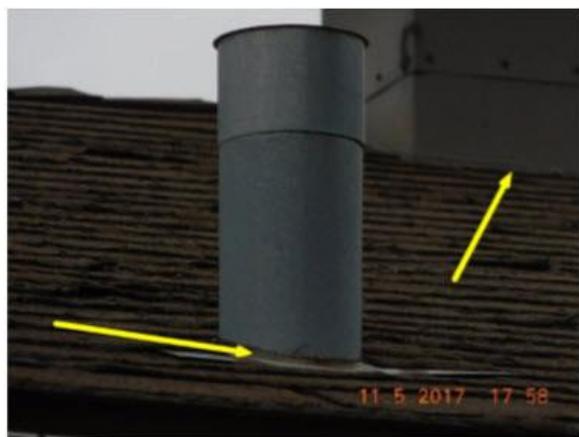
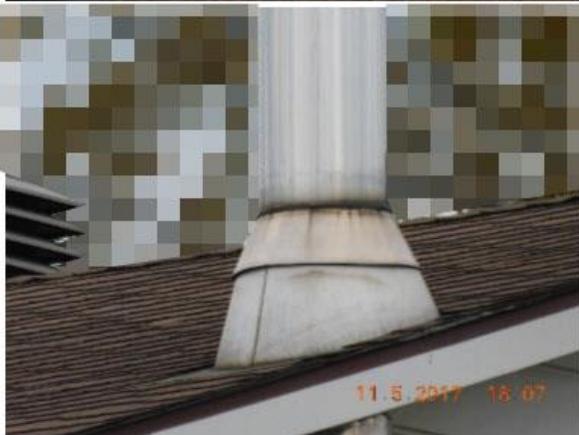
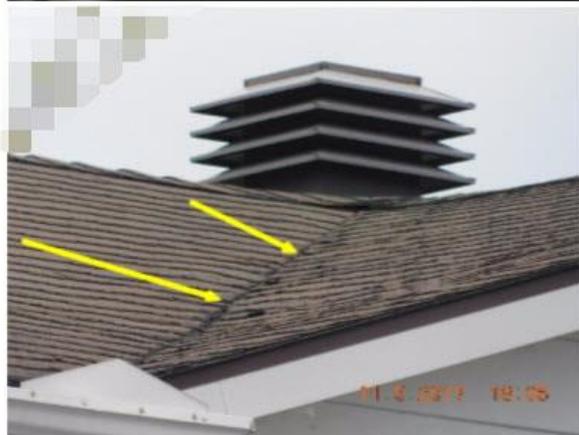
Les solins métallique, lorsque bien installés, devraient être visibles aux jonctions de toiture et de mur, ainsi que dans les vallées et noues de toit. faire vérifier et calfeutrer par un couvreur certifié tout les solins de contours de toiture. Ceci évitera toute infiltration d'eau par les solins de toiture. Étant donné que cette inspection est visuelle et non exhaustive, nous ne pouvons savoir si ces infiltrations d'eau ont, ou auraient pus, causer des dommages à la structure derrière le revêtement. Tous les matériaux endommagés devront être retirés et remplacés.

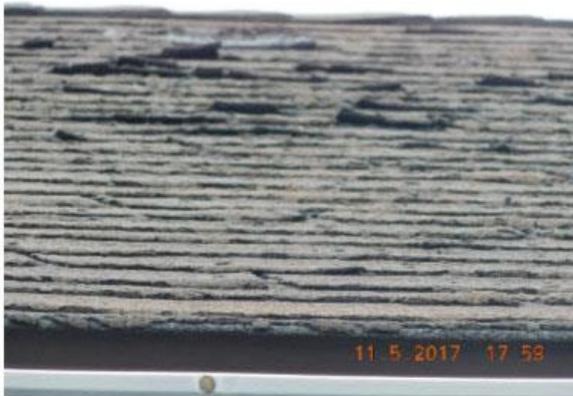
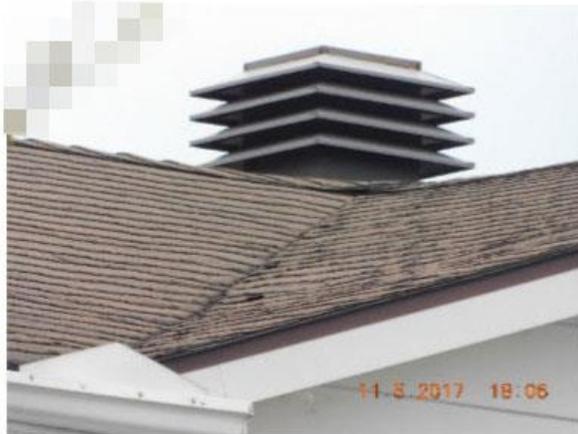
Bardeaux d'asphalte

- Usure (durcissement, rétrécissement, bardeaux manquants, perte de granules, distorsion)
- Les bardeaux sont soulevés et recourbés.
- Dû à l'âge de la toiture, les bardeaux devraient être vérifiés annuellement.
- Durée de vie utile atteinte, prévoir budget de remplacement.
- REMPLACER IMMÉDIATEMENT
- INFORMATION: Dans des conditions adéquates d'isolation et de ventilation, des bardeaux de bonne qualité durent de 15 à 18 ans en moyenne. (SCHL)

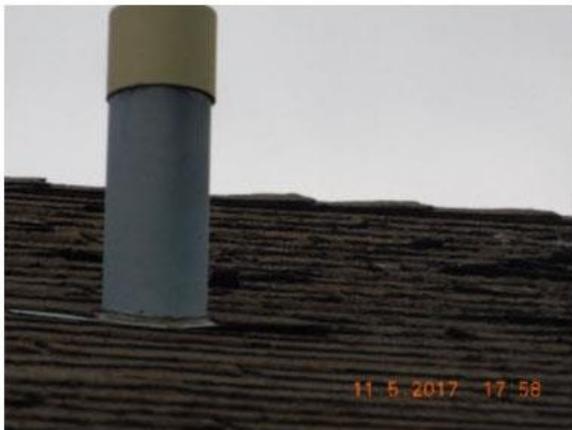
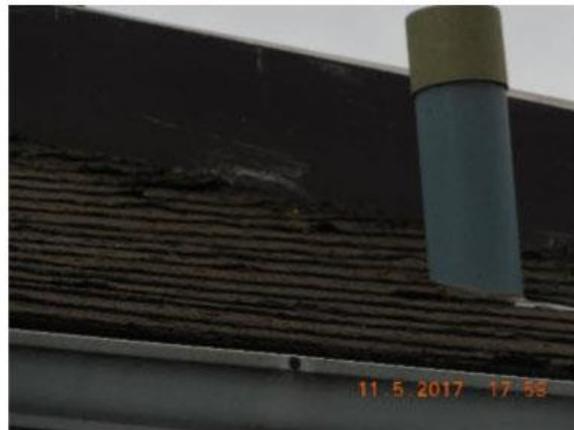
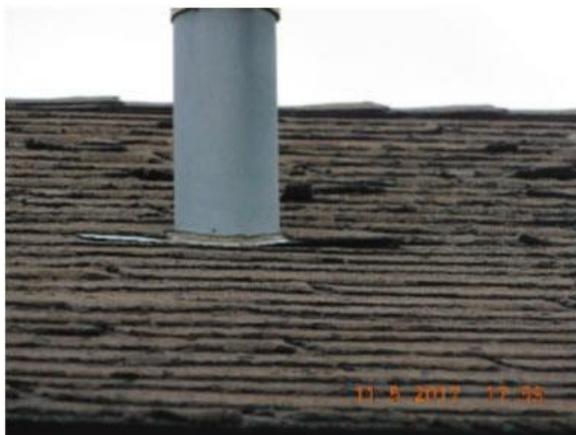
Les bardeaux sont soulevés et recourbés. Cet indice de désordre est souvent relié à une très mauvaise ventilation et/ou isolation de l'entre-toit. Remplacer immédiatement les bardeaux, et apporter les correctifs nécessaires à la ventilation et l'isolation.

Nous avons noté que le revêtement de toiture est en très mauvaise état. Procéder au remplacement du revêtement de toiture immédiatement.

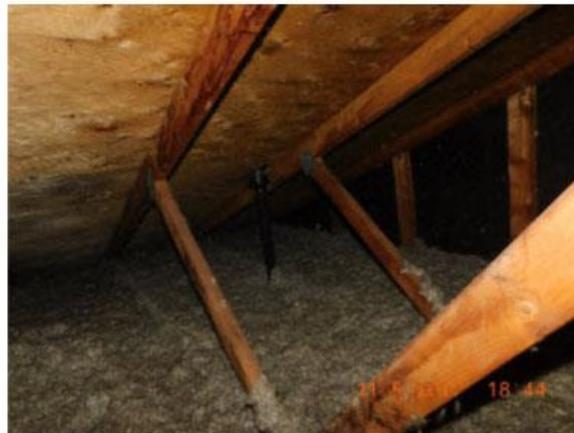
Toit inaccessible pour cause de hauteur non sécuritaire et/ou abondance de neige. Vérifier si il y a présence présence de solin et l'état de ceux-ci sur le toit. S'il y a lieu, communiquez avec un couvreur.

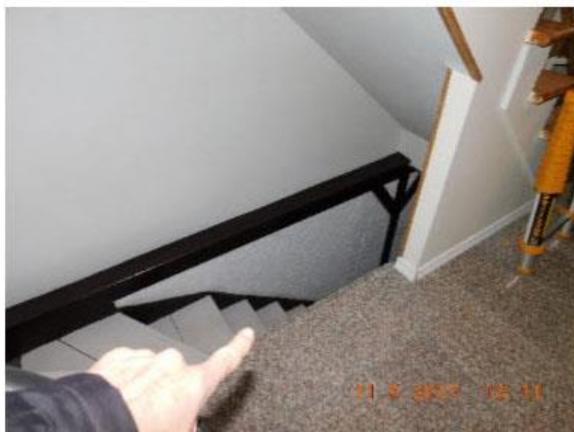
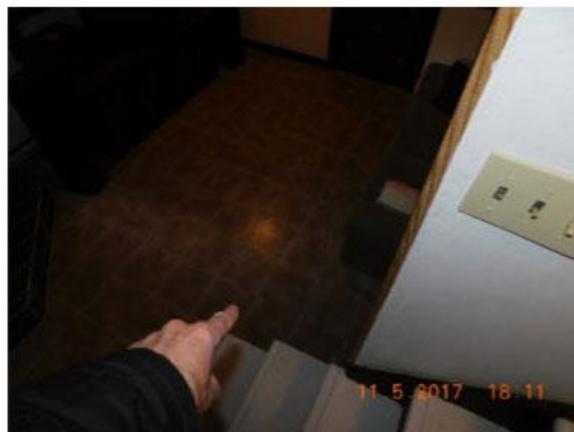
Main courante et/ou rampes requises sur la pleine longueur de l'escalier menant au sous-sol pour la sécurité des usagers. Consulter un expert dans le domaine.

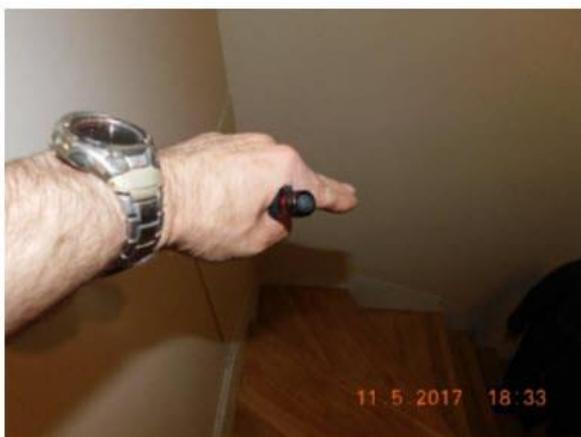
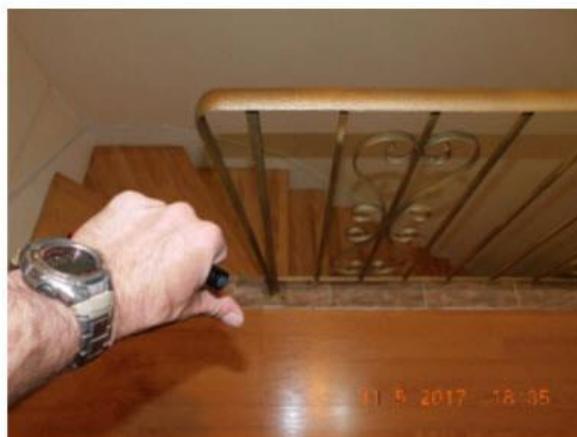
Fixer solidement la/les rampes immédiatement. faire appel à un entrepreneur au besoin.

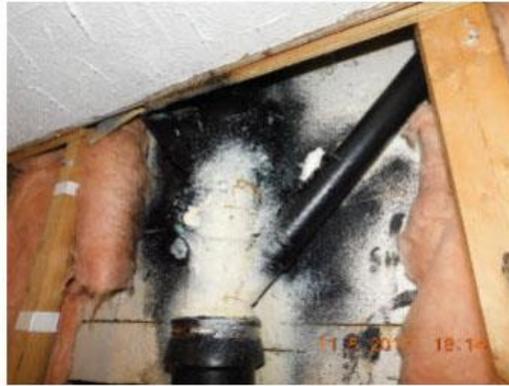
L'isolant de type styromousse blanc n'est pas approprié pour ce type d'isolation. En effet, il en découle un suintement qui provoque de l'efflorescence pouvant causer de la moisissure et ainsi causer une dégradation précipitée des matériaux et de la structure, sans parler des problèmes de santé pour les occupants. Retirer tous les matériaux endommagés, nettoyez toutes les régions affectées, et remplacer avec un isolant approuvé. Contacter un entrepreneur qualifié en isolation au besoin.

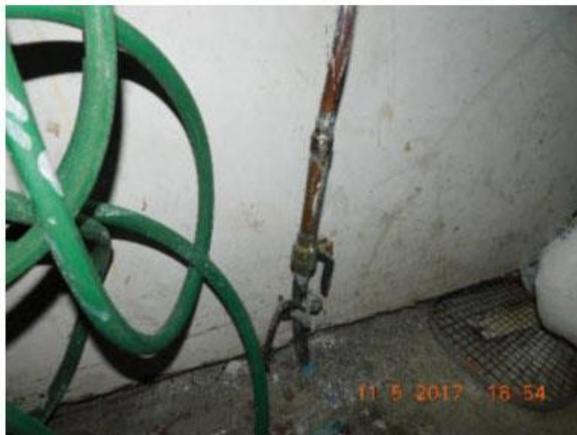
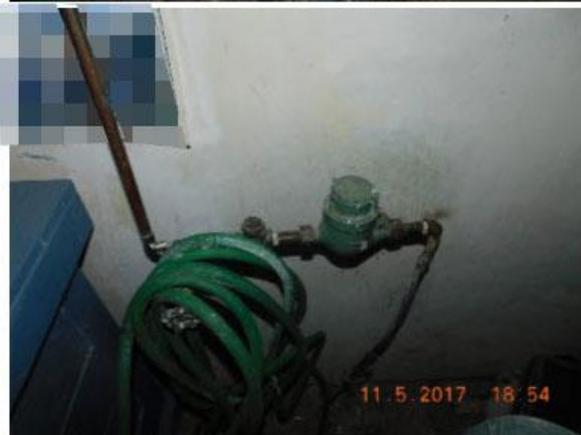
Des tuyaux sont enroulés sur l'entrée d'eau. Laissez l'entrée d'eau accessible et visible en tout temps. Il est prudent de faire vérifier l'entrée d'eau par un plombier pour vous assurer de sa bonne fonctionnalité.

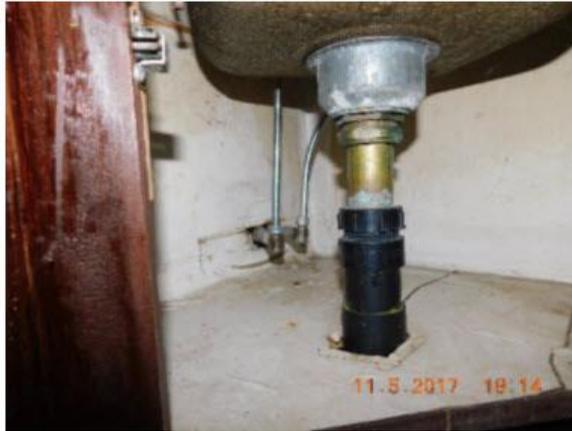
Les valves de fermeture d'eau sont manquantes à plusieurs évier et lavabos. Consultez un plombier pour apporter les modifications.

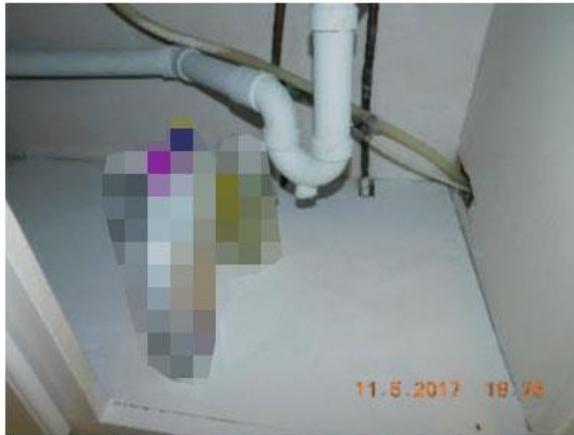
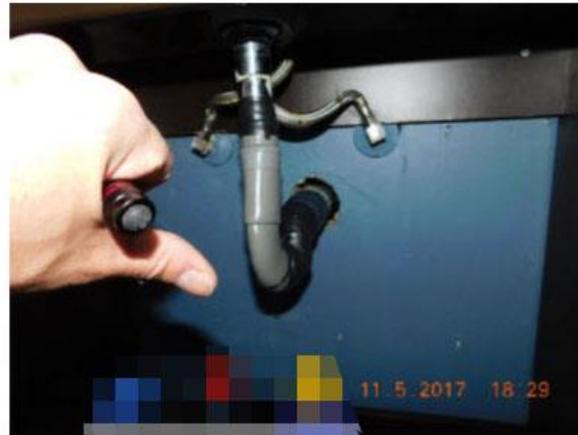
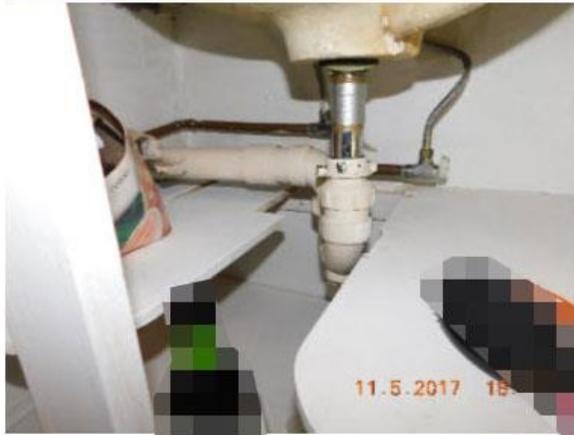
Plusieurs réparations de plomberie ont été faites de façon artisanale (ruban adhésif pour colmater les fuites). Consultez un plombier dès la prise de possession pour vérifier les drains sous les éviers et lavabos. Des risques de fuites sont présent.

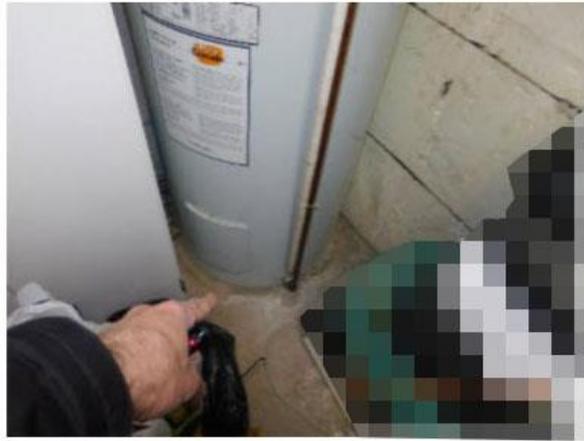
La durée de vie utile du chauffe eau est atteinte, remplacer immédiatement.

Prévoir un bac sous le chauffe-eau lors du prochain remplacement

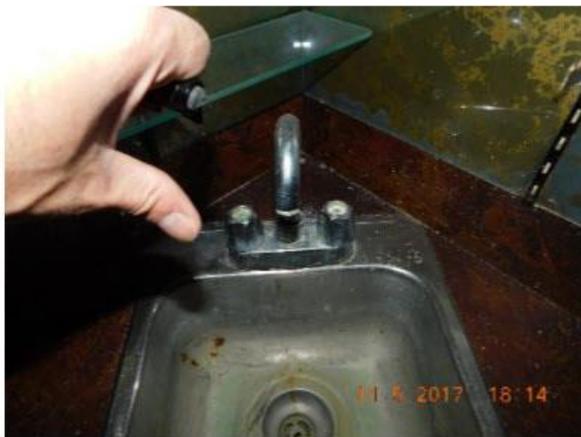
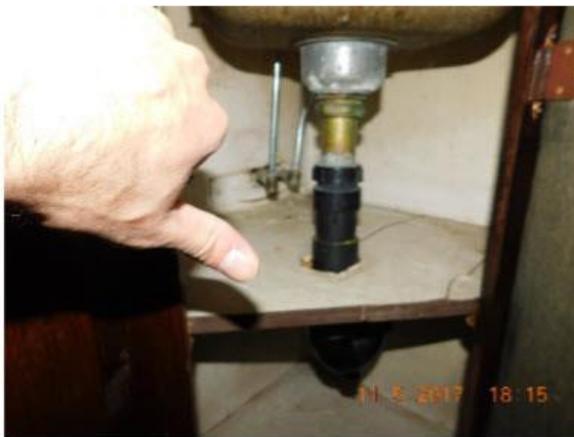
Le lavabo au sous-sol est non fonctionnel.

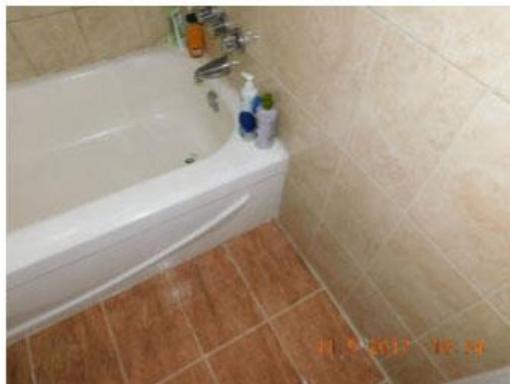
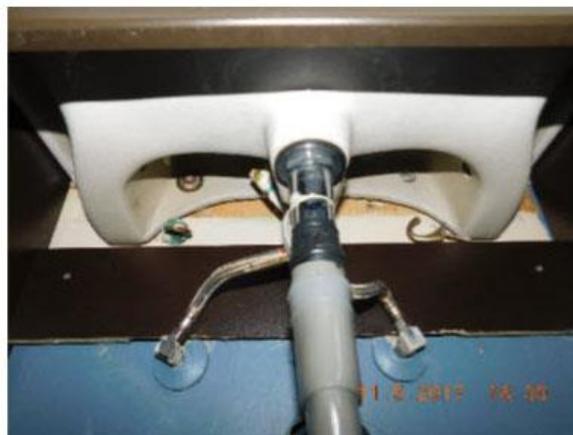
Il est impératif de maintenir un joint d'étanchéité en bonne condition au pourtour des baignoires, douches, lavabos, robinetteries et toilettes afin d'éviter l'infiltration d'eau pouvant causer des dommages aux composantes du bâtiment. Apporter les correctifs nécessaires là où besoin et assurez vous qu'il n'y ait aucune infiltration d'eau antérieure. Advenant le cas, retirer et remplacer tous matériaux endommagés.

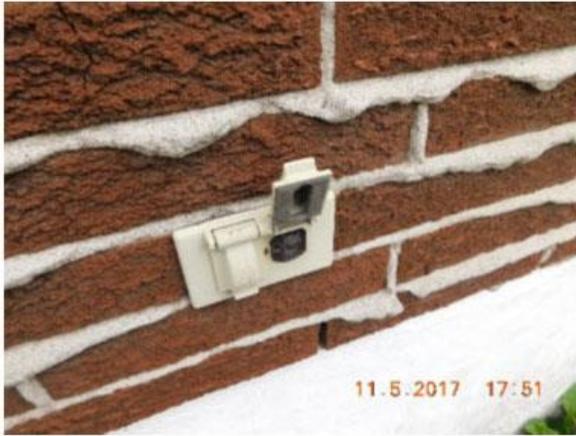
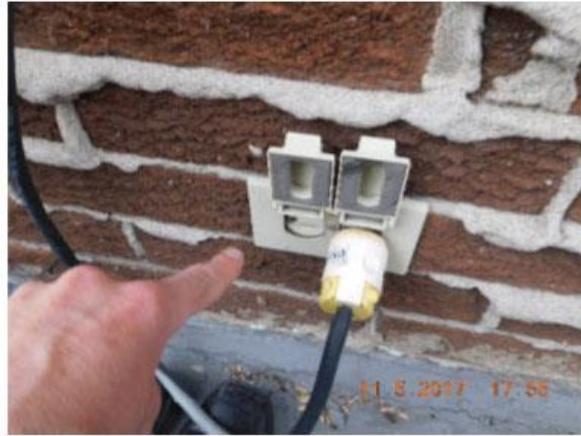
Les prises intégrant un DÉTECTEUR de FUITE À LA TERRE (DDFT) comporte un disjoncteur intégré qui se déclenche en présence de fuite et coupe le courant électrique localement de manière à éviter les blessures graves. Ces types de prises sont obligatoires dans les salles de bains ainsi qu'à l'extérieur des bâtiments. Faire appel à un maître électricien IMMÉDIATEMENT afin d'installer les prises adéquates aux endroits appropriés. (DANGER IMMÉDIAT POUR LES UTILISATEURS)

Plusieurs déficiences électriques ont été observées dans la maison et dans le garage en particulier. Consultez un électricien pour vérifier l'installation électrique au complet avant la prise de possession.

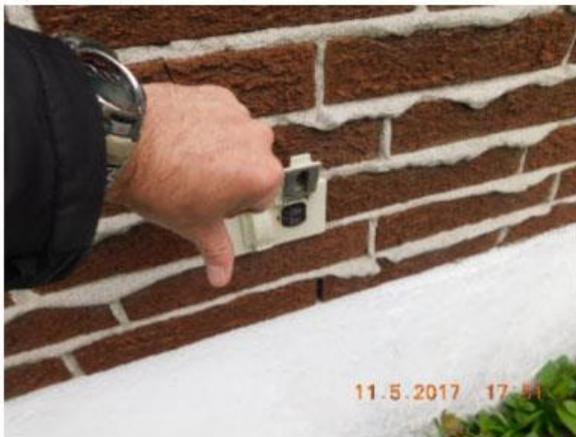
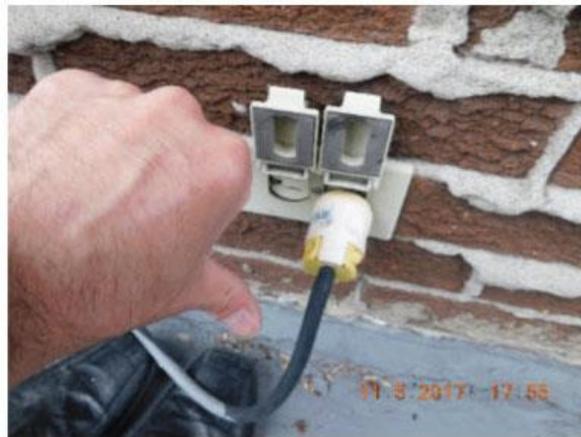
Nous avons noté la présence de prise(s) électrique(s) non sécuritaires. Toutes les prises électriques du bâtiment doivent être fixes et munies de plaques de protection afin d'assurer la sécurité des utilisateurs et occupants. Apporter les correctifs nécessaires immédiatement.

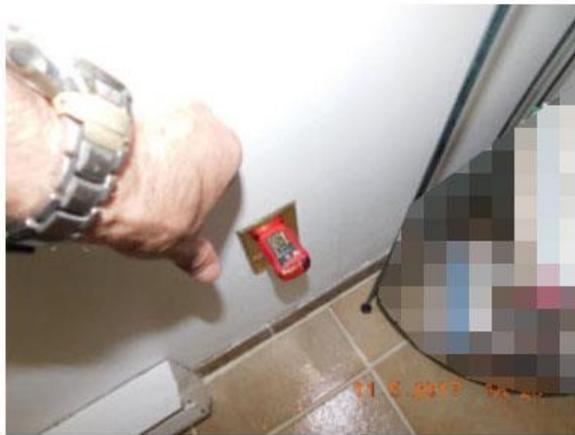
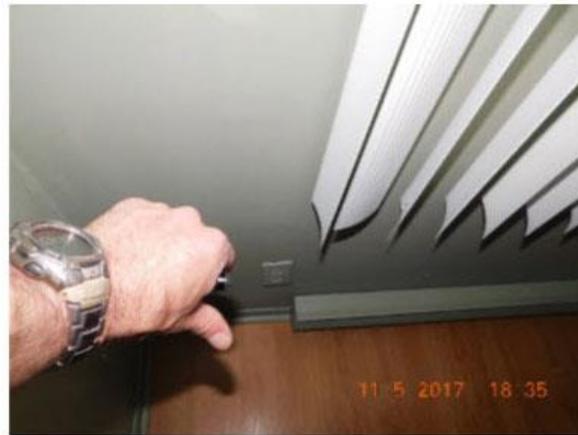
Nous avons constaté que une ou plusieurs prises sont défectueuses dans la cuisine.
Il est impératif de faire vérifier et remplacer toutes prises défectueuses de la résidence.
Danger immédiat, problème à remédier immédiatement.
Faire appel a un électricien certifié pour remédier a la situation immédiatement.

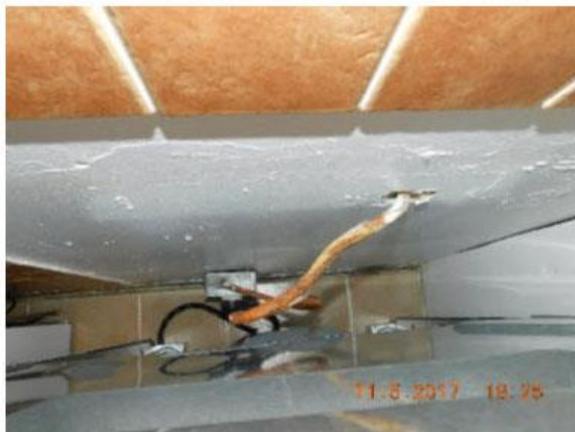
Prises lâche / mal fixée à son réceptacle. Consulter un électricien pour corriger la situation.

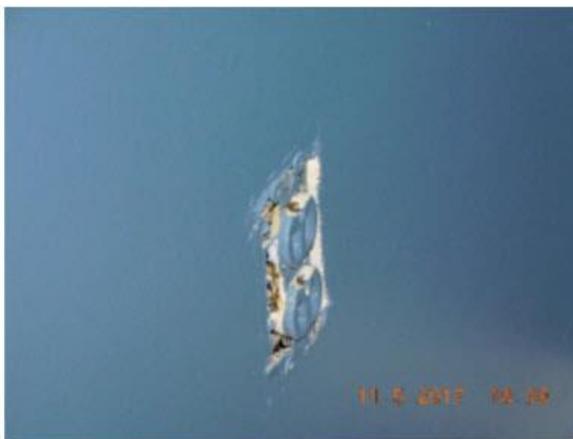
La prise de la sècheuse est mal installée. Consultez un électricien pour les réparations.

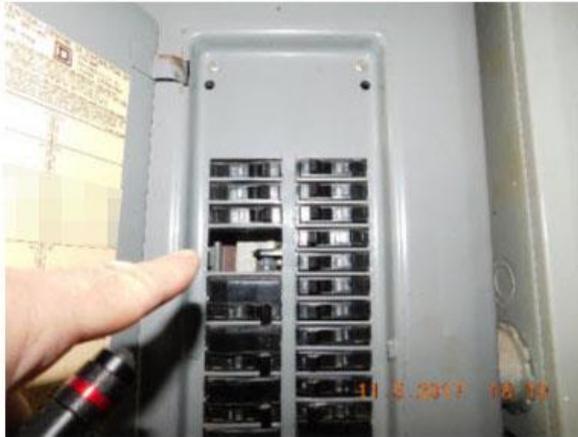
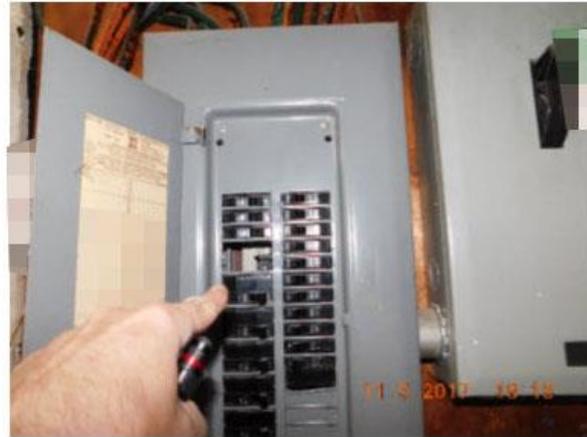
Depuis 2007 , les disjoncteurs anti-arc sont obligatoire pour les prises de chambre a coucher, lors de l'inspection du panneau électrique nous avons notés l'absence de ce type de disjoncteurs.Apportez les correctifs nécessaires immédiatement par un maitre électricien.

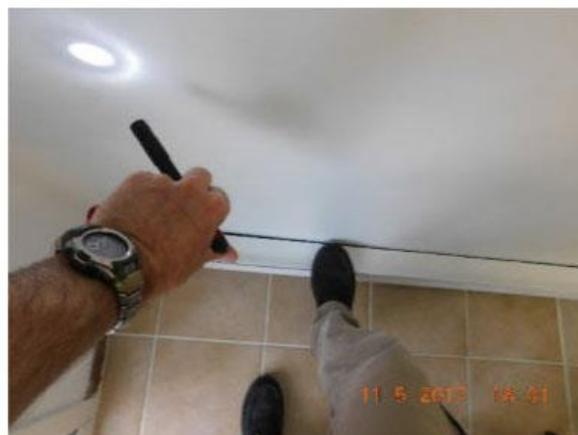
La plinthe de chauffage dans l'entrée ne semble pas fonctionner. Une expertise par un électricien est recommandée.

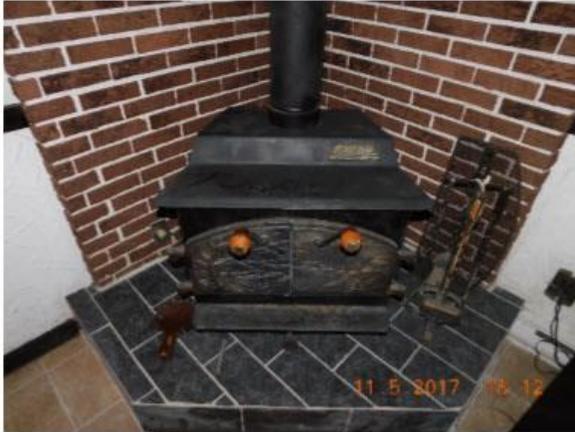
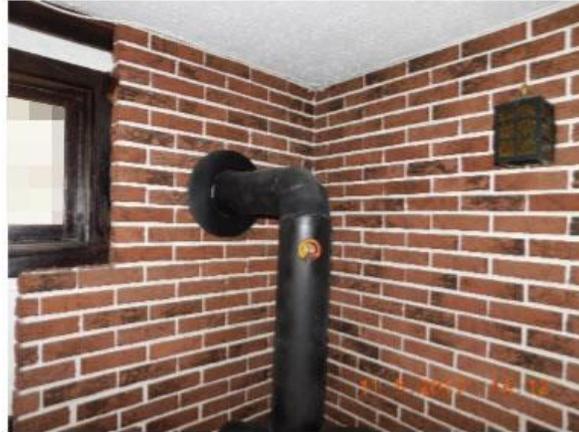
IMPORTANT! Pour la sécurité des occupants, installer immédiatement un détecteur de monoxyde de carbone lorsqu'en présence d'un garage attaché ou intérieur et/ou tout appareils intérieur à combustion ex: foyer, poêle, fournaise... . Certaines émanation de gaz sont dommageables voir mortelles.

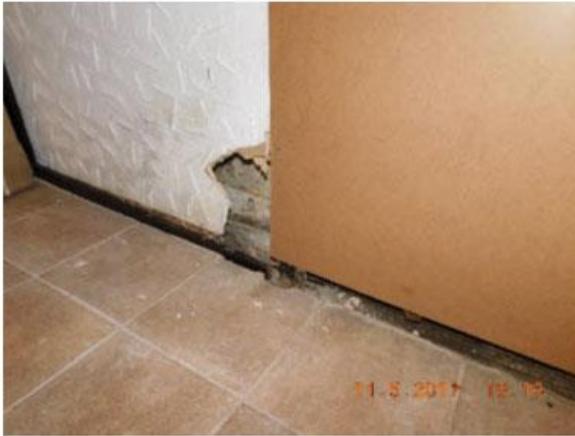
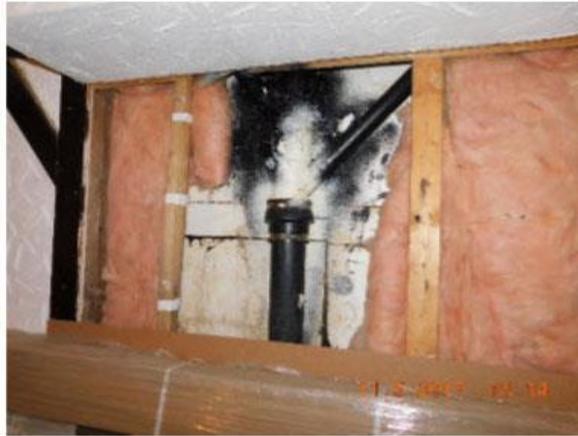
Des taches d'eau ou dommages ont été notées aux:

- ☒ Plafonds
- ☒ Murs
- ☒ Planchers

Selon la vendeur une infiltration ou fuite d'eau aurait causé des dommages au sous sol. Ceux-ci ont été réparés, mais aucune vérification des composantes ne peut être fait lors de cette inspection visuelle. Peut laisser présager que l'infiltration aurait, ou a causé des dommages aux composantes sous celui-ci. Une vérification doit être fait avant la signature complète des contrats pour en connaître l'état et les coûts reliés si il y a lieu.

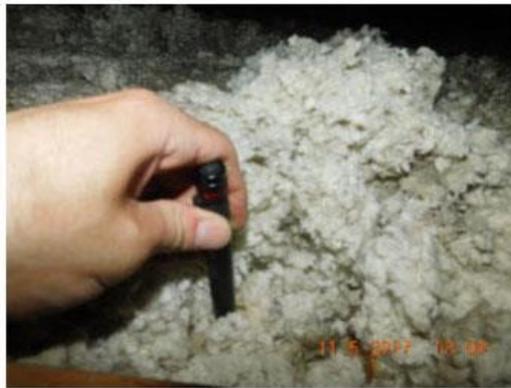
Nous avons observé un manque d'isolation dans l'entretout. Pour une meilleure préservation des composantes et une économie d'énergie considérable, augmentez la quantité d'isolant dans l'entretout et au-dessus de la trappe d'accès, pour un minimum de facteur isolant de R-31 (10 pouces d'épaisseur).

Note: Isolation 6 à 8 pouces R-20 typique pour l'année de construction. L'ajout d'isolant dans l'entre-toit pour obtenir un facteur isolant de R-31 (10 pouces) aidera à réduire votre consommation d'énergie et rendre votre habitation plus confortable.
