Le rapport d'inspection au Québec : Exemple et Coût

Le rapport d'inspection 2018-2019 – modèle existant et analyse

Montréal, 2017-05-11

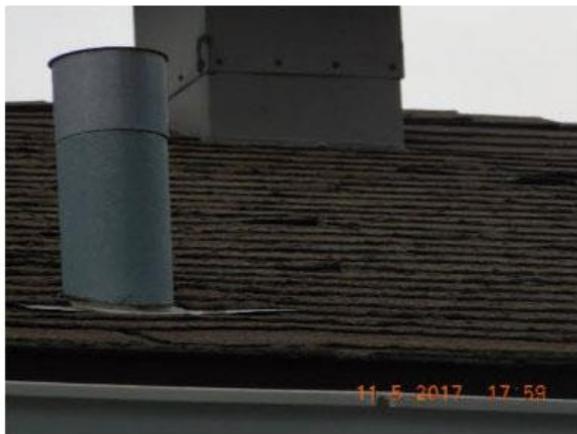
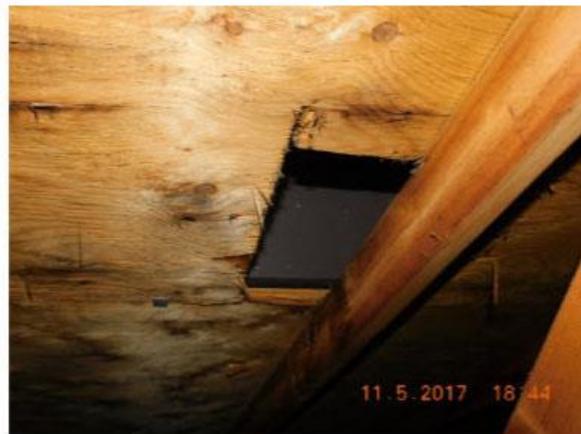
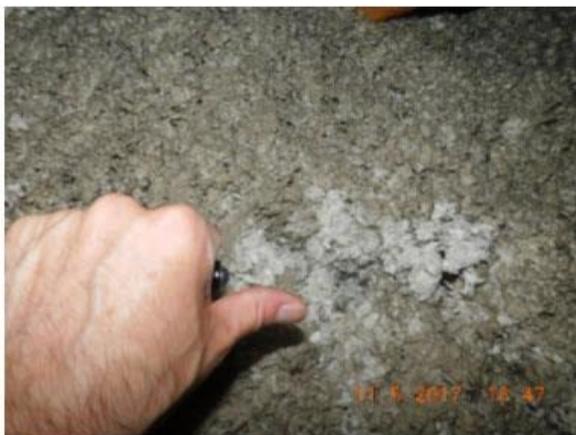
Des signes d'infiltration mineure d'eau sont présent sur le support de toit près des événements. Il est recommandé de remplacer ces événements au prochain remplacement du bardeaux.

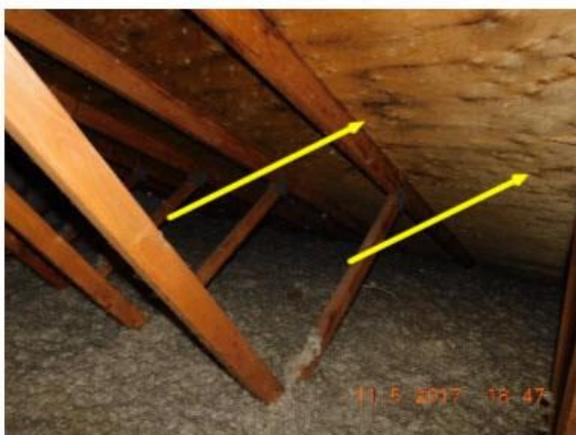
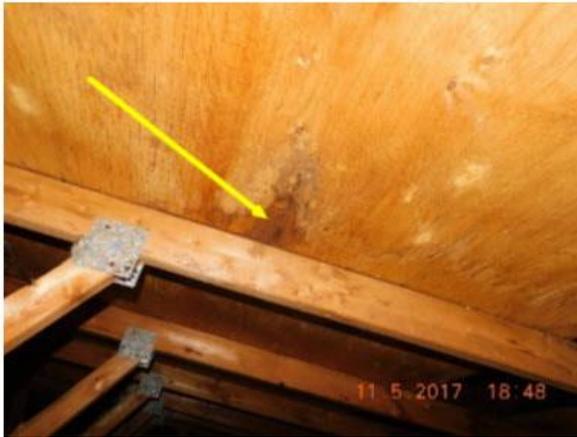
DES CERNES ONT ÉTÉ VISIBLES SUR LES CHEVRONS ET/OU SUPPORT DE LA TOITURE. CET INDICE DE DÉSORDRE LAISSE PRÉSAGER UNE INFILTRATION D'EAU ANTÉRIEURE OU PRÉSENTE, OU ENCORE UNE PROBLÉMATIQUE AU NIVEAU DE LA VENTILATION DU COMBLE CRÉANT UNE PROBLÉMATIQUE DE CONDENSATION. APORTEZ LES CORRECTIFS NÉCESSAIRES POUR UNE BONNE IMPERMÉABILISATION ET/OU VENTILATION. RETIRER ET REMPLACER TOUS MATÉRIEAUX ENDOMMAGÉS

Nous avons constaté une infiltration d'eau dans l'entre-toit. Cette situation engendre ou peut engendrer des dommages aux composantes. Apporter les correctifs nécessaires immédiatement afin de remédier à la situation. Retirer et remplacer tout matériaux endommagés. Nous vous recommandons fortement de faire appel à un entrepreneur qualifié afin d'évaluer l'ampleur des travaux à apporter ainsi que des coûts reliés.

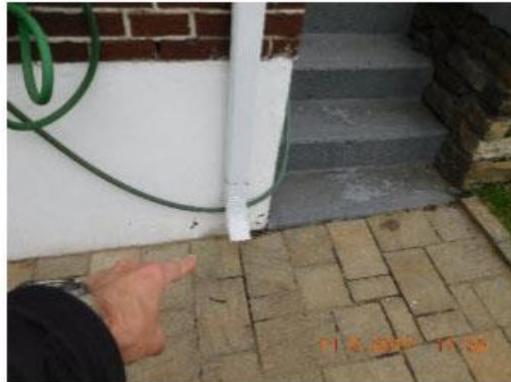
Les problèmes de drainage sont un des vices cachés les plus fréquents lors de l'achat d'un immeuble. Si le drain est bouché ou inexistant, le plancher de béton du sous-sol demeure souvent humide, et durant les périodes pluvieuses, l'eau peut même s'infiltrer et causer des dommages. Une forte humidité peut favoriser la dégradation du béton de la dalle, et favoriser le développement de bactéries et moisissures. Des croûtes gypseuses blanches peuvent apparaître, signe d'une diminution de pH par un phénomène de carbonation. C'est d'ailleurs ce qui cause la corrosion des fers du béton armé.

IL SERAIT PRUDENT ET DILIGENT DE VOUS ASSUREZ DE LA PRÉSENCE ET DU BON FONCTIONNEMENT D'UN TEL SYSTÈME DE DRAINAGE AVANT LA SIGNATURE COMPLÈTE DES DOCUMENTS DE VENTE, SURTOUT SI VOUS ACHETEZ UNE RÉSIDENCE DE PLUS DE 30 ANS. Consulter un expert dans le domaine. Note: certains travaux correctifs peuvent s'avérer onéreux.
